Dachsanierung Teil 2 Schadstoffbelastete Baustoffe

Inhaltsverzeichnis

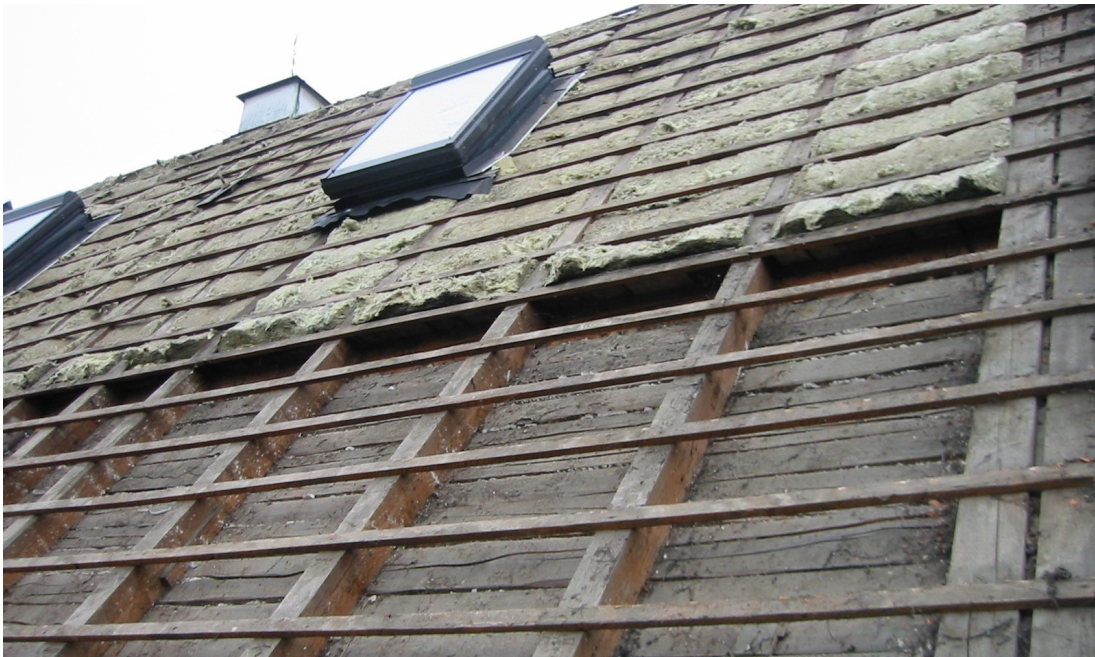
Quelle: Banzhaf Holzbau GmbH

3.2.1 Sanierungsfall 1: Umdeckung von außen bis zur inneren Bekleidung

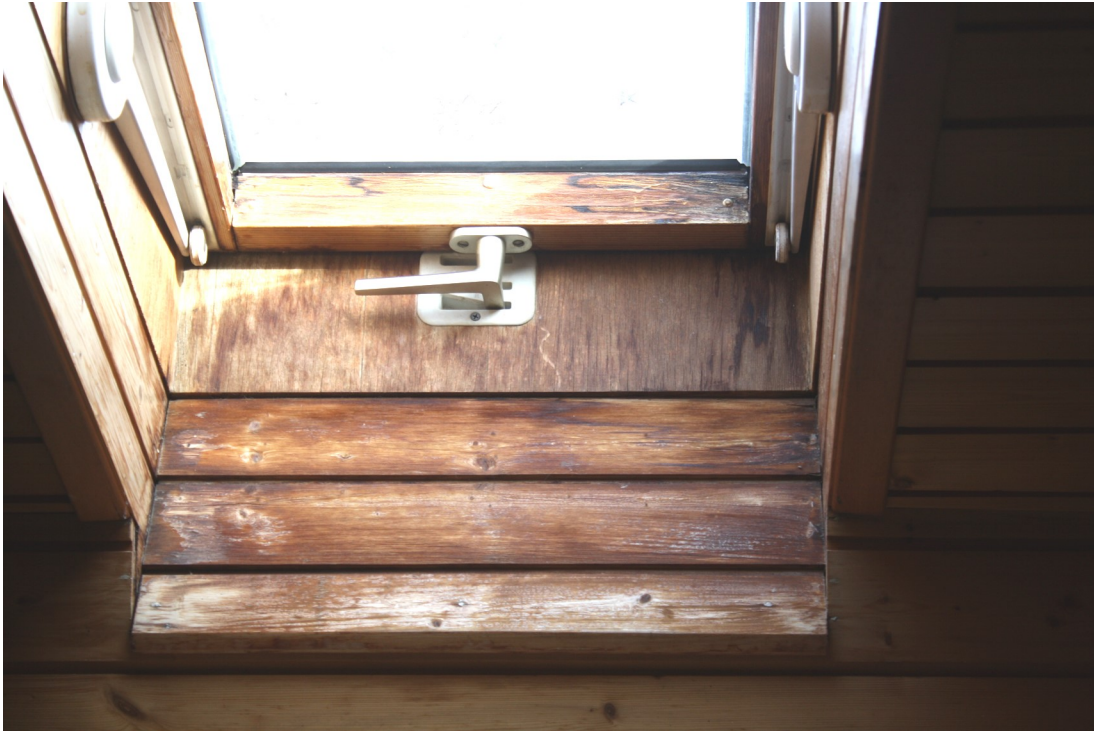
Quelle: Holzbau Lauffer

3.2.2 Sanierungsfall 2: Einbau Dachgaube oder Dachflächenfenster

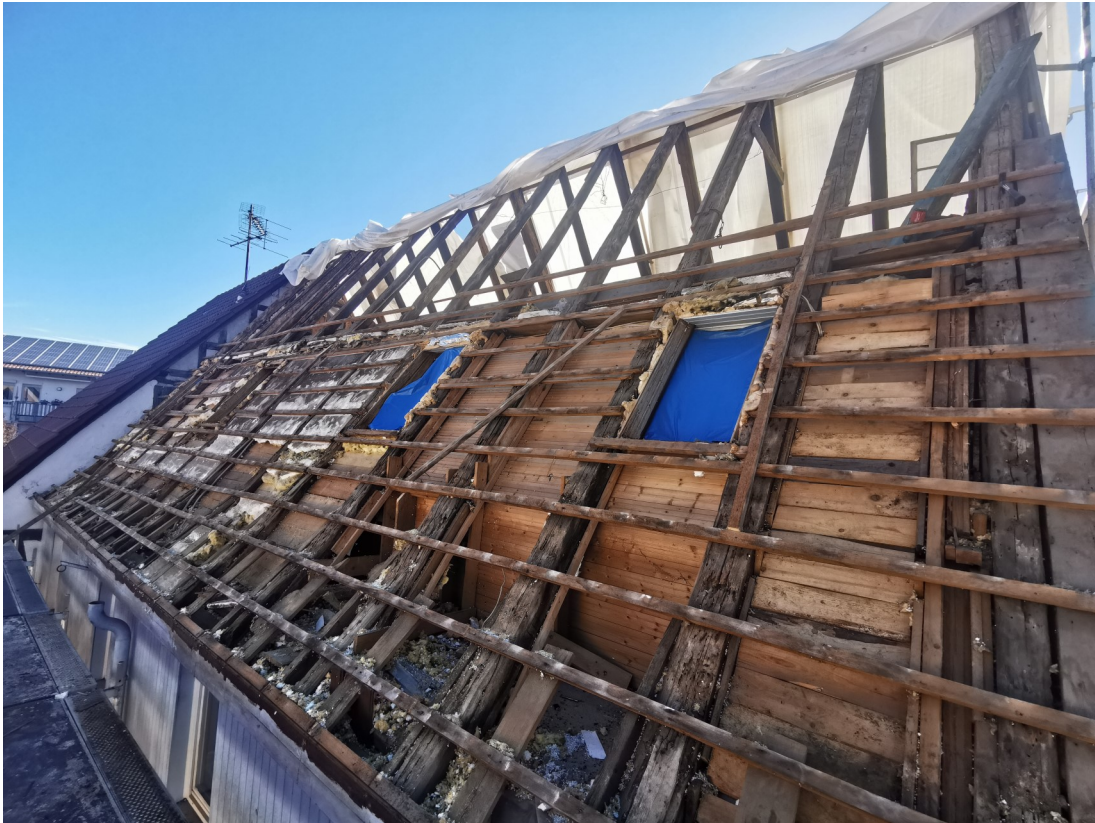
Quelle: Holzbau Lauffer

3.2.3 Sanierungsfall 3: Sanierung des kompletten Dachaufbaus

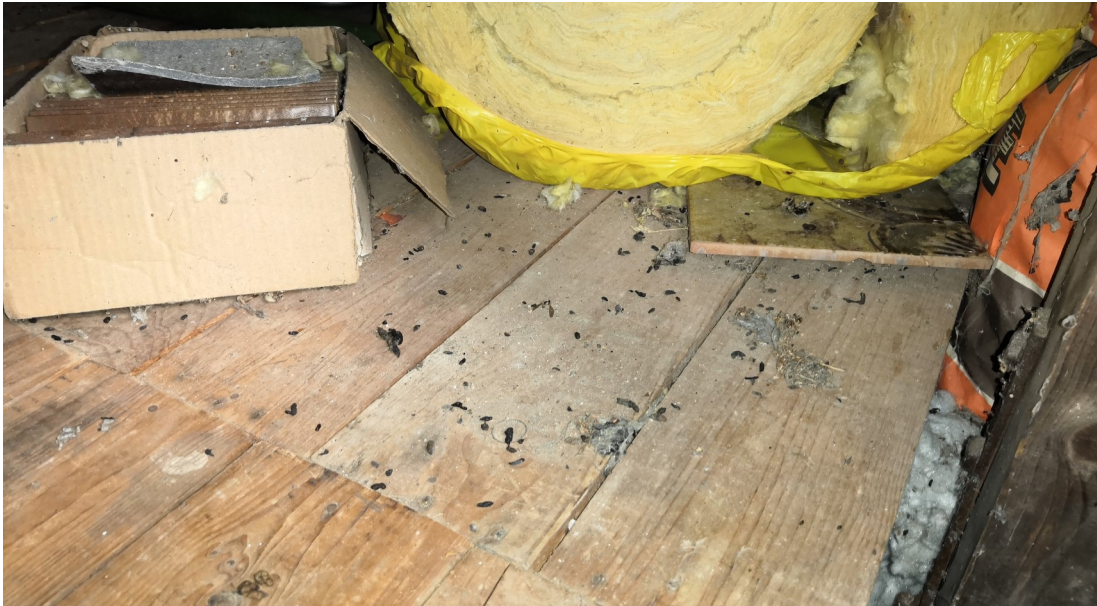
Quelle: Wolfgang Schäfer

4.3 Schadstoffe durch Tierkot und Tierkadaver

Häufig liegt neben einer Belastung durch Holzschutzmittel auch oder ausschließlich eine Belastung durch Tierkot und Tierkadaver vor. Bei dieser Art der Schadstoffbelastung in Form von Biostoffen können Krankheitserreger übertragen werden. Maßgeblich für die Gefährdung ist die Exposition der Beschäftigten. Je nach Exposition sollten die Schutzmaßnahmen gewählt werden.
